INFORME DE LA INSPECCIÓN EN EL REFUGIO DE VIDA SILVESTRE LAGUNA CAMELIAS

Upala, Costa Rica. 2021

Este informe se deriva de las inspecciones ambientales realizadas por el equipo de la Coordinadora Norte Tierra y Libertad junto con vecinos y vecinas de la comunidad Las Camelias, para registrar los daños ambientales provocados al Refugio Nacional de Vida Silvestre Humedal Las Camelias.

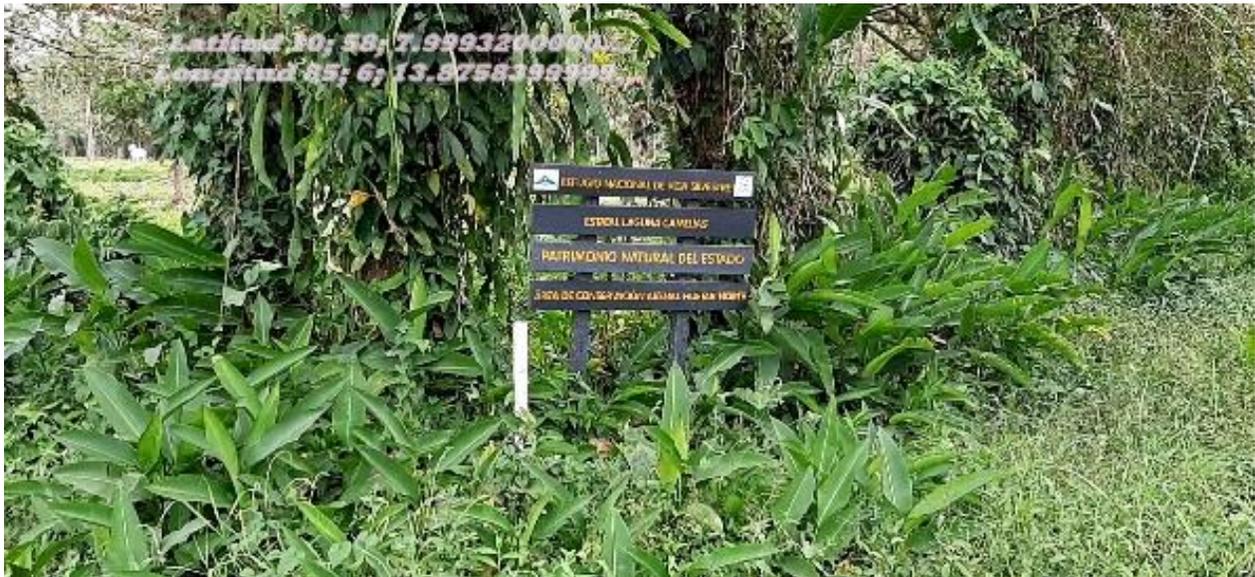
Al intentar localizar la entrada del refugio nos encontramos con un rótulo poco visible, lo que se conoce como la entrada principal se encuentra sin mantenimiento, reducida a un pequeño trillo, lo que dificulta ubicar el trayecto. Al continuar observamos “La Casona”, como es conocida en la comunidad, la cual está en ruinas y apunto de colapsar, lugar que en sus orígenes se creó para que el MINAE se estableciera para darle protección y mantenimiento integral al RNVSLC, que es propiedad del Estado. Presenciamos cacao abandonado, plantas ornamentales silvestres, árboles como Ceiba, Jobo, Guácimo, Elequeme, Guabo de Monte, entre otros en los alrededores de la construcción.

Descripción: Entrada al Refugio Nacional de Vida Silvestre Las Camelias. Letrero del SINAC.

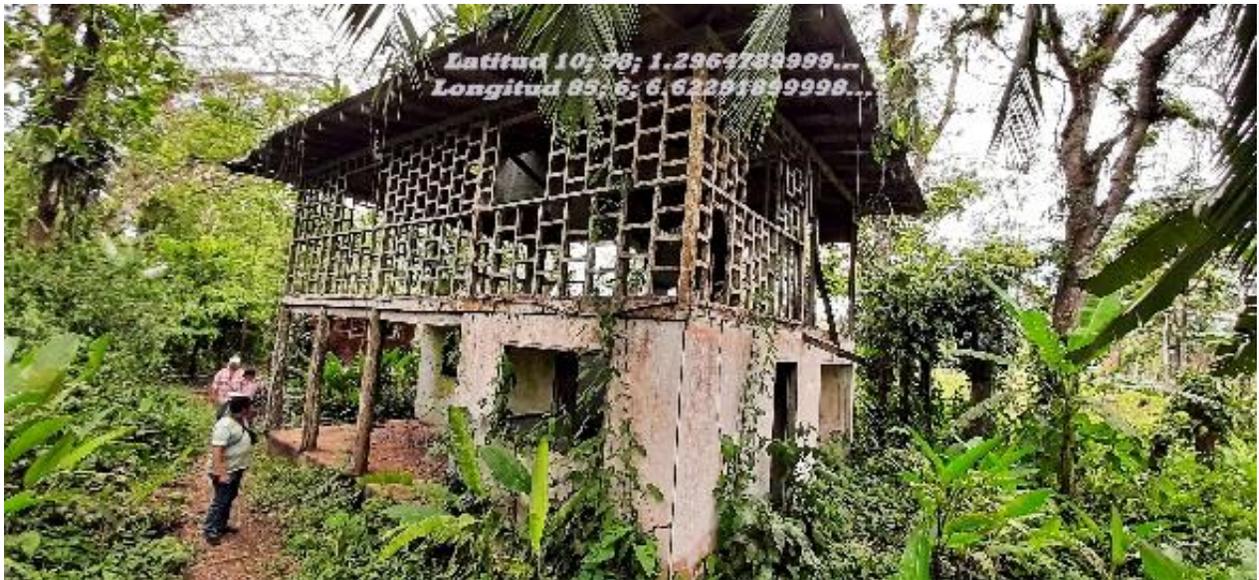
Descripción: Antigua casona del SINAC dentro del Refugio.

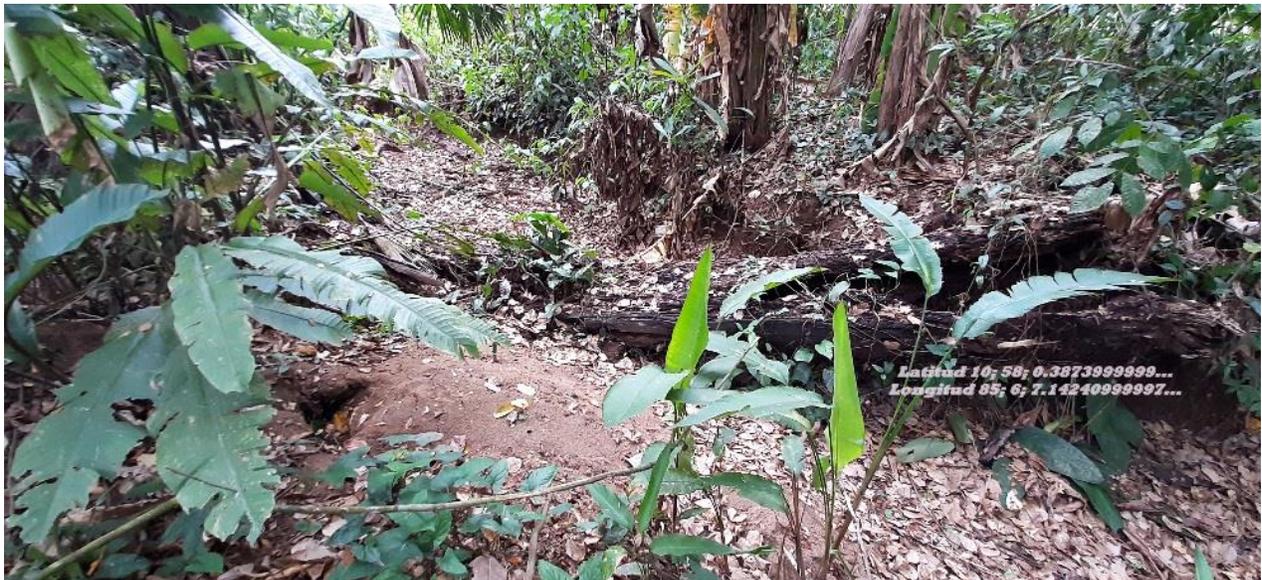
Aproximadamente a 25 metros de “La Casona”, visualizamos la que fue la quebrada “Rama Cacao”, que históricamente fue utilizada como puerto para trasladarse en bote o balsa durante el invierno para ingresar de forma directa a la laguna, la cual se conectaba con otros afluentes que a su vez los y las habitantes utilizaban para trasladarse con el fin de comercializar o intercambiar sus productos con otras comunidades. El área de protección se muestra conservada y sana, a pesar de que ya no cuenta con agua.

Descripción: Quebrada "Rama Cacao" actualmente se encuentra seca, aunque conserva su cobertura forestal.

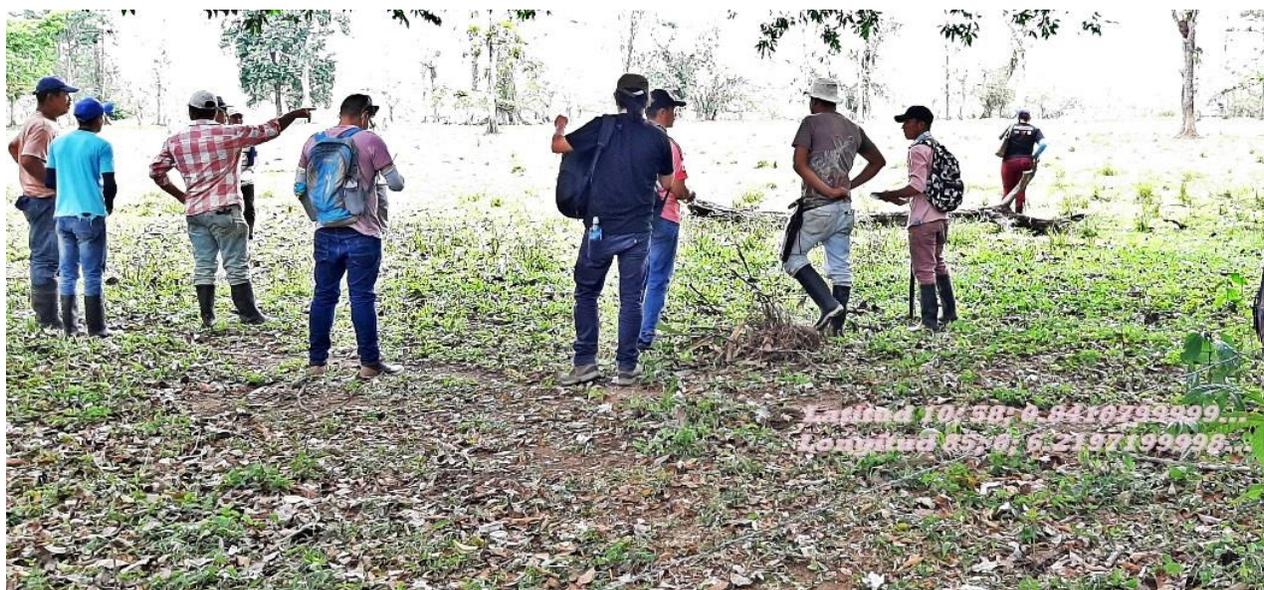
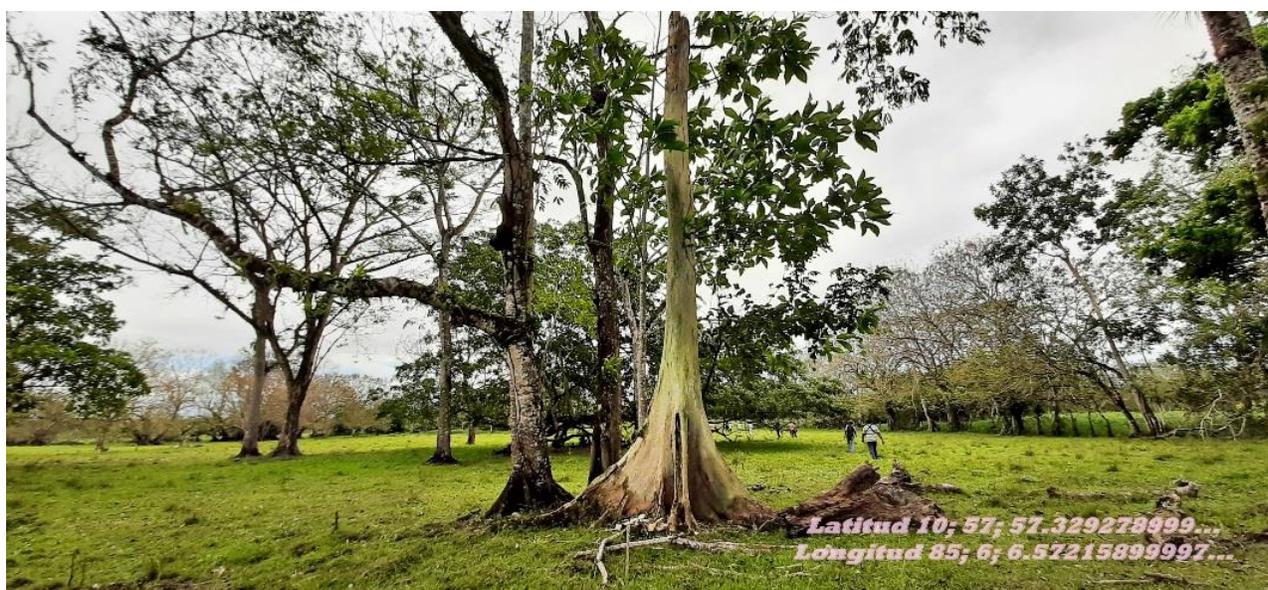
Pasando la quebrada “Rama Cacao”, nos topamos una llanura que tiene el suelo compactado, la cual se encuentra dividida con una primera cerca de alambre de púas que impide el libre tránsito y que es utilizada para convertir el área del refugio en aparto de potreros para promover la actividad productiva y comercial de búfalos. El cambio de uso del suelo provoca la pérdida en la capacidad de absorción y retención natural del agua en la época lluviosa.

Descripción: En las imágenes se evidencia el cambio de uso de suelo dentro del RNVSLC.

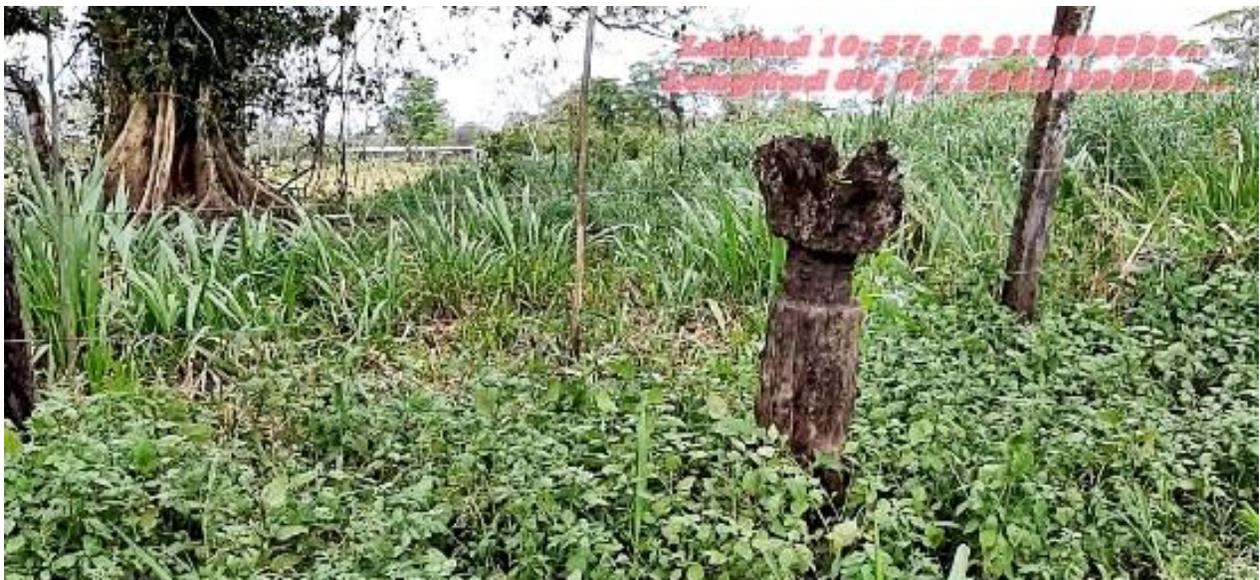
Llegamos a un punto histórico, en el cual nos cuentan los lugareños que amarraban los botes y las balsas, en el **madero negro** tallado el cual mide aproximadamente 1 metro sobre la superficie de la tierra y 4 metros bajo tierra. Fue utilizado como puerto por la gran cantidad de agua que tenía la laguna, que llegaba hasta ahí con buena profundidad facilitando la navegación. Según se observa en las fotografías, actualmente este lugar se encuentra sin agua y limitado por una cerca eléctrica.

Descripción: Madero negro que anteriormente se utilizaba para amarrar los botes y balsas dentro de la laguna.

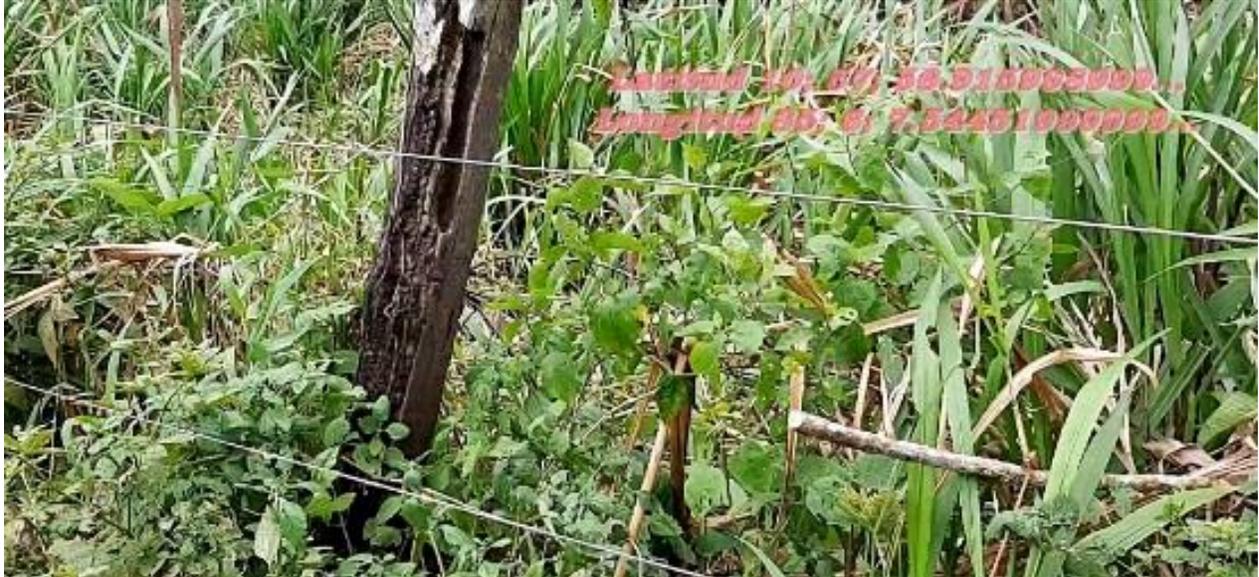
Descripción: Cercas eléctricas que fueron instaladas en el lugar en el que anteriormente se encontraba la laguna.

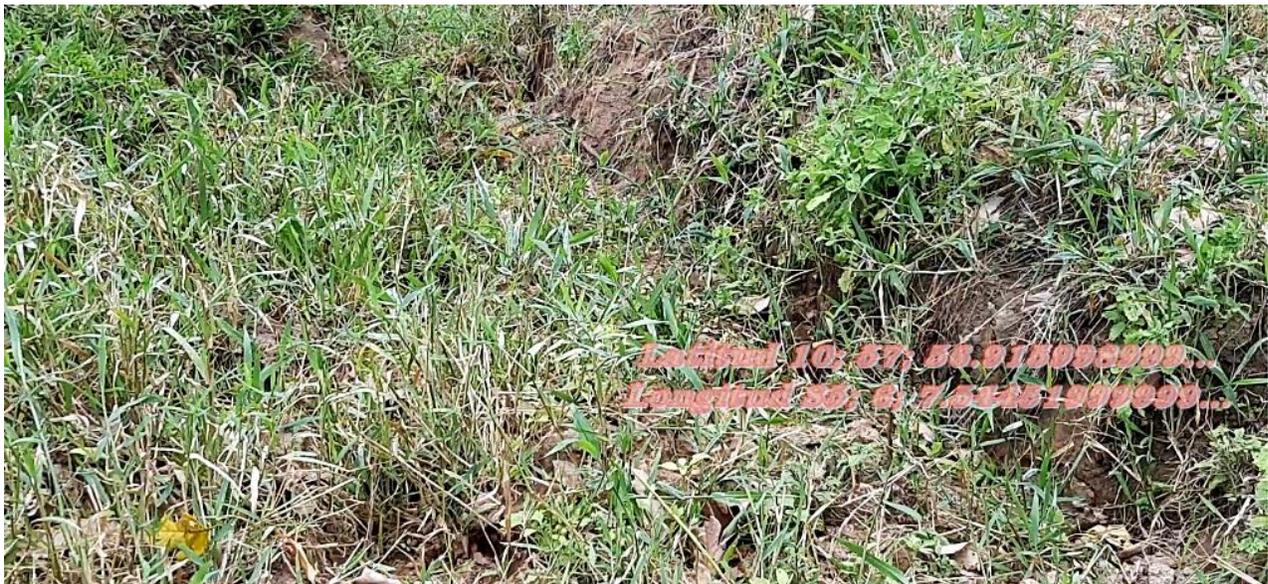
Posteriormente notamos que aproximadamente a 10 metros del madero negro, hay un canal que se ha ido formando y modificando por los búfalos, que lo utilizan como paso. Además, vemos otra cerca, que divide lo que era el humedal y la parte más importante de la laguna donde se formaba el espejo de agua.

Descripción: Canal que se ha generado por el paso de los búfalos a través de la zona descrita.

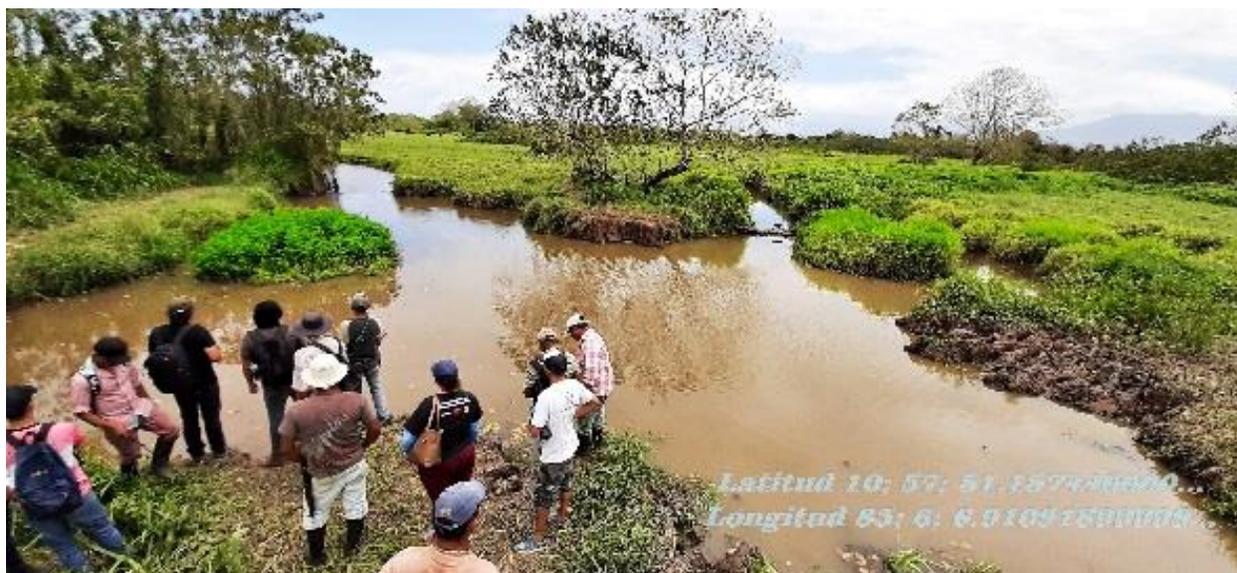
Hoy en día la Laguna no existe, el espejo de agua se perdió, ahora está convertido en un terreno compactado y que sirve para alimentación de los búfalos, para las cuales han sido incorporadas especies de pastos como: el gamalote y las gramíneas. Igualmente vemos una poza de agua sucia, estancada, sedimentada, canales alterados y profundizados por los búfalos, observamos pocas especies como las garzas, pequeños guajipales y tortugas, que están destinadas a morir por la destrucción del hábitad natural que les proporcionaba agua y alimento.

Descripción: Estado actual del área de la laguna principal.

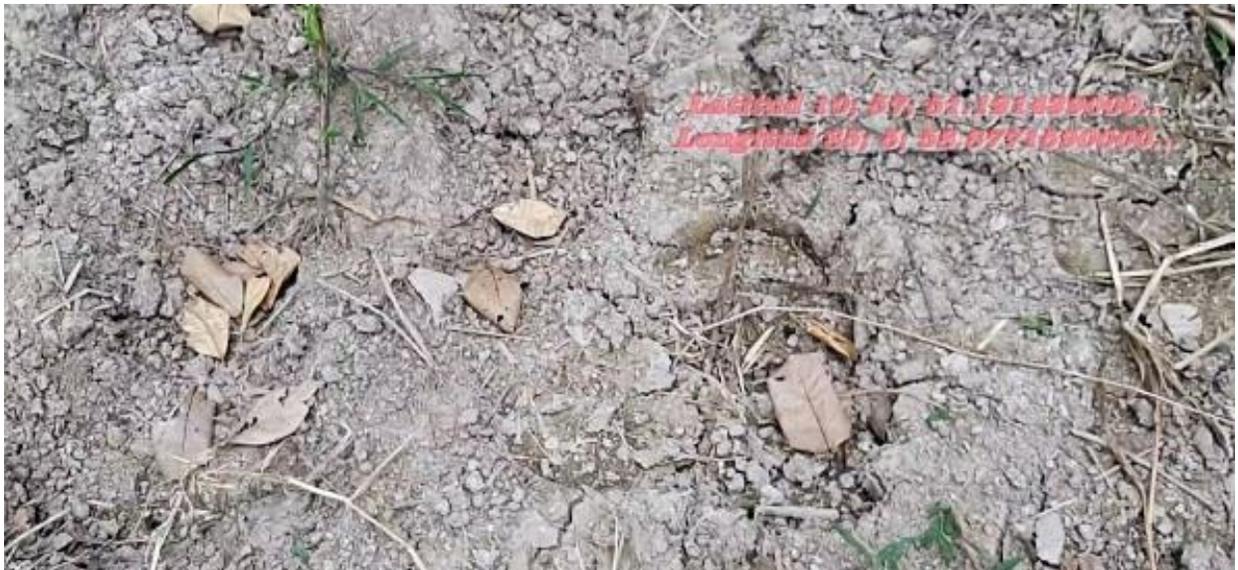
Descripción: Estado actual del suelo del área de la laguna, altamente compactado y seco.

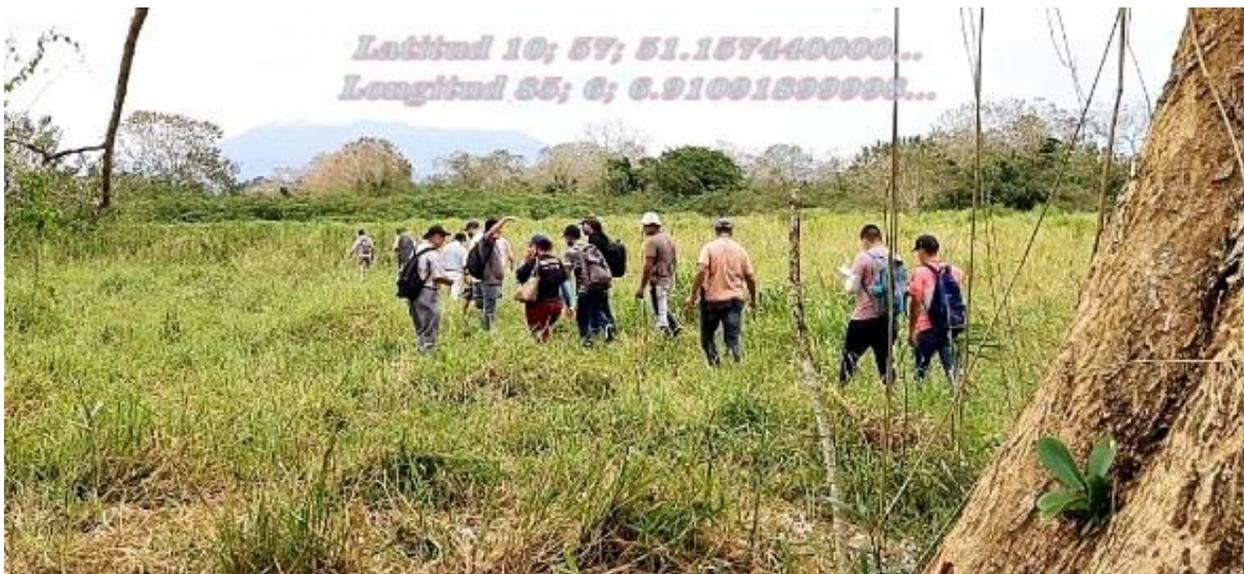
Descripción: Equipo de inspección camina a través del lugar donde se encontraba antes la laguna principal.

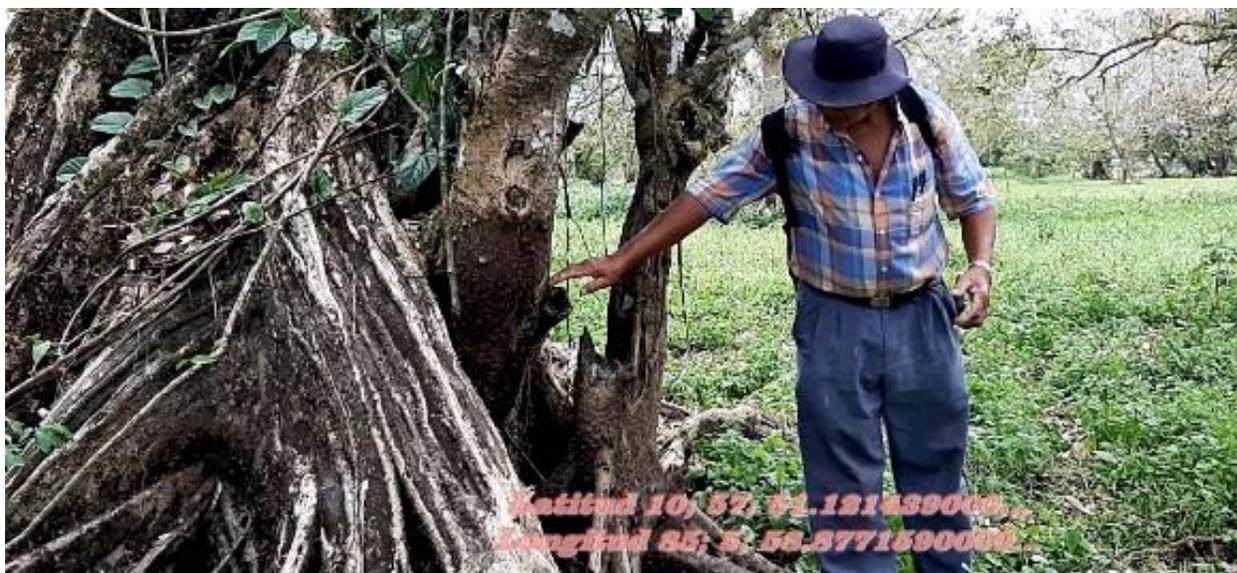
Al seguir con la ruta también observamos árboles de Elequeme, que presentan marcas a una altura aproximada de 1.70 metros sobre el nivel del suelo. Dicha marca fueron dejadas por el nivel del agua que solía mantener la laguna. A pocos metros de las marcas visualizamos la desembocadura de la laguna al río Revolcón. La cual se encuentra estancada, canalizada en todas direcciones; en dicha área encontramos más alambrado eléctrico al que se le dio mantenimiento recientemente.

Descripción: Marcas en los árboles de Elequeme que corroboran la presencia del agua de la laguna.

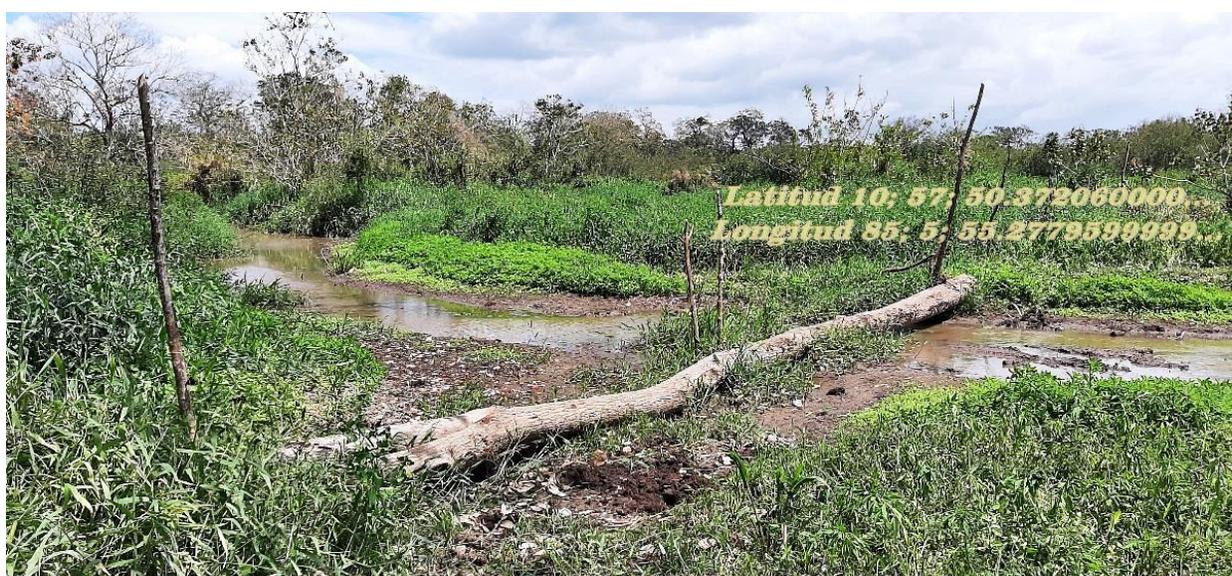
Descripción: Desembocadura de la laguna al Río Revolcón.

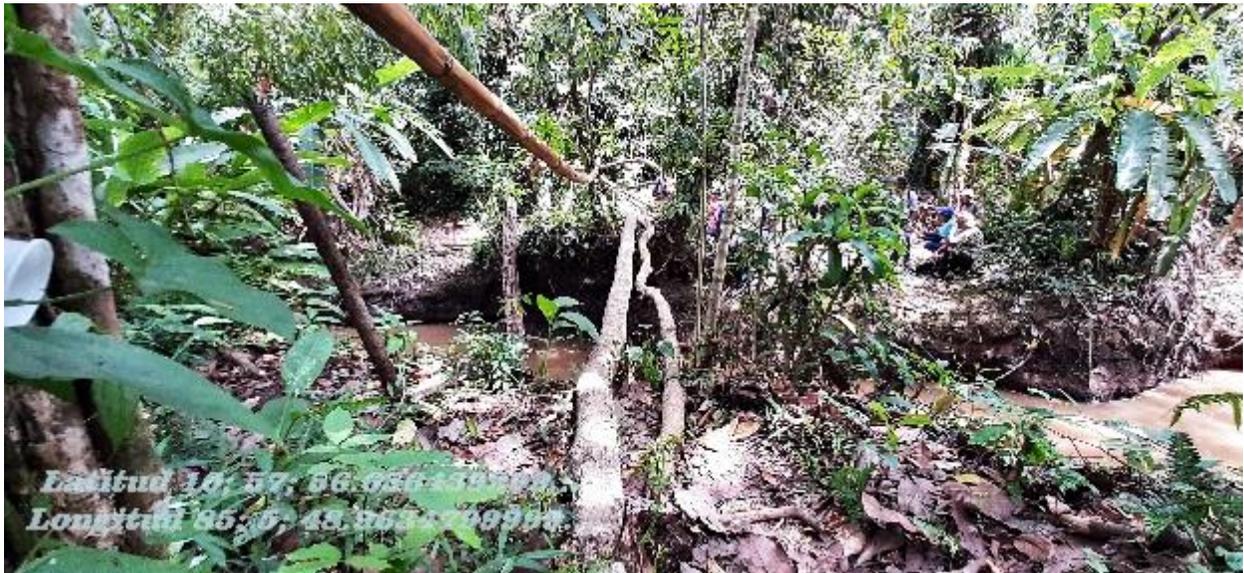
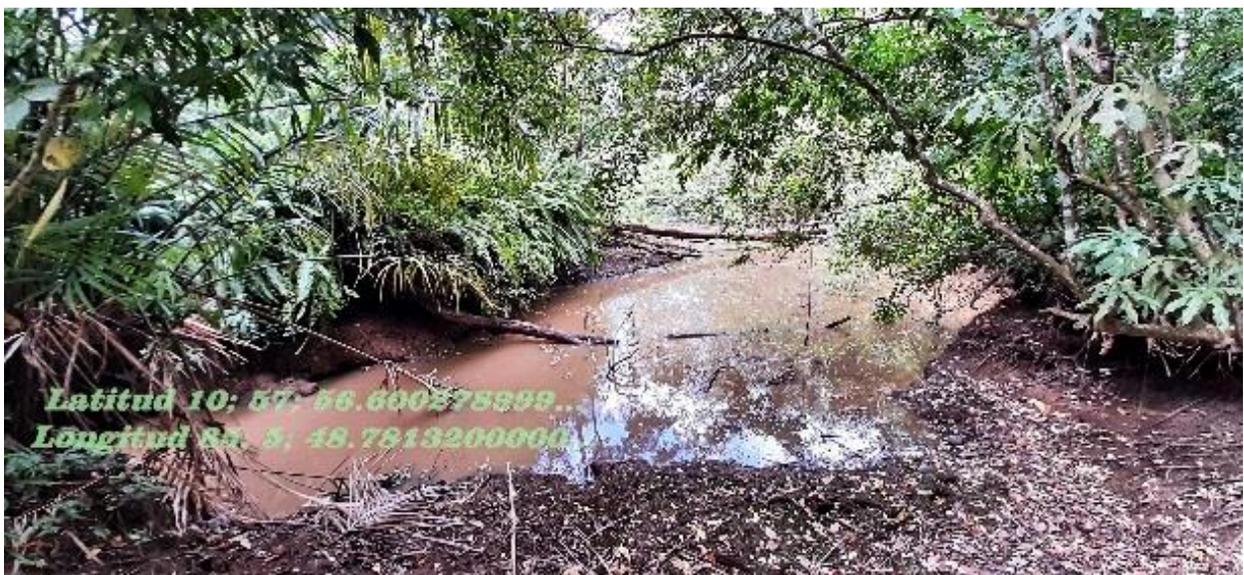
Continuando el recorrido nos topamos con un puente artesanal, fabricado con troncos y agarradera de bambú, para cruzar sobre un dragado donde extrajeron material que no está acumulado por ningún lado, pero que contiene agua estancada, sucia, troncos atravesados, raíces expuestas y erosión de suelo. A la par de ese dragado se localiza lo que era el Río Revolcón que desembocaba en el Río Papaturro Nicaragua. El Río Revolcón actualmente se encuentra seco, porque el mismo dragado desvió su cauce natural.

Descripción: Dragado, desvío y destrucción del área de protección del Río Revolcón.

- Reabrir el dique que se encuentra ubicado en el río Guacalito para que vuelva a reabastecer de agua a la laguna Camelias.
- Cerrar el dragado que impide el paso del agua del río Revolcón.
- Tener claridad sobre la situación legal del uso del RNVSLC como sitio de pastoreo de búfalos, de la lechería y la instalación de cercas eléctricas.
- Hacer una limpieza y mantenimiento de las cuencas a gran escala de los ríos que antes alimentaban la laguna.
- Quitar la maleza invasora que actualmente tiene el área donde se ubicaba la laguna.
- Tener conciencia de la caza indiscriminada con respecto a las especies en peligro de extinción.
- Establecer las denuncias legales respectivas.

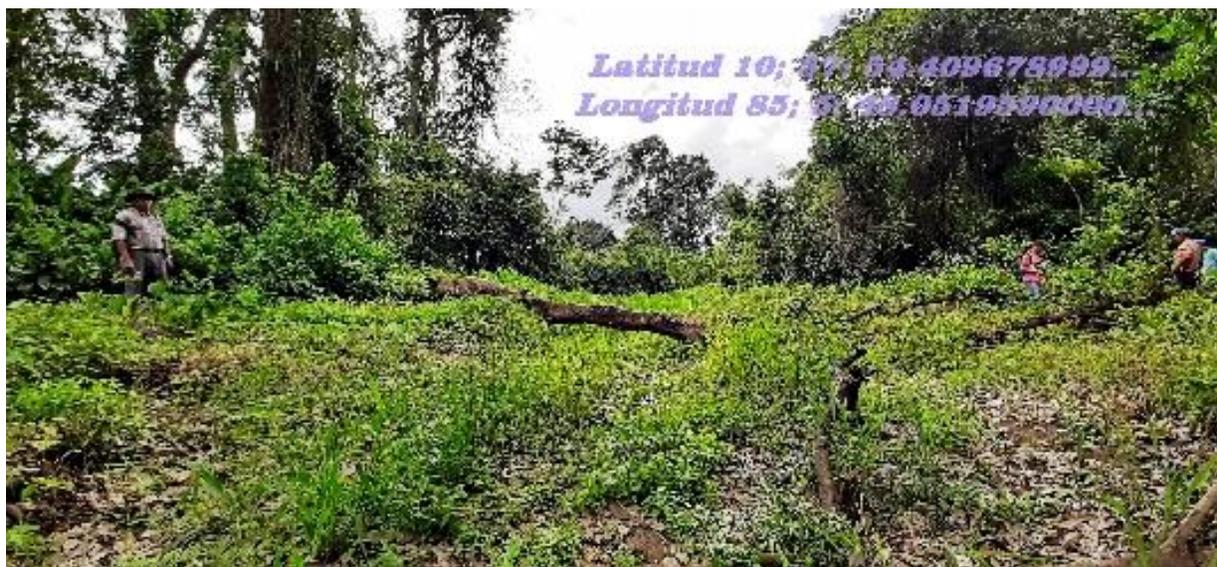
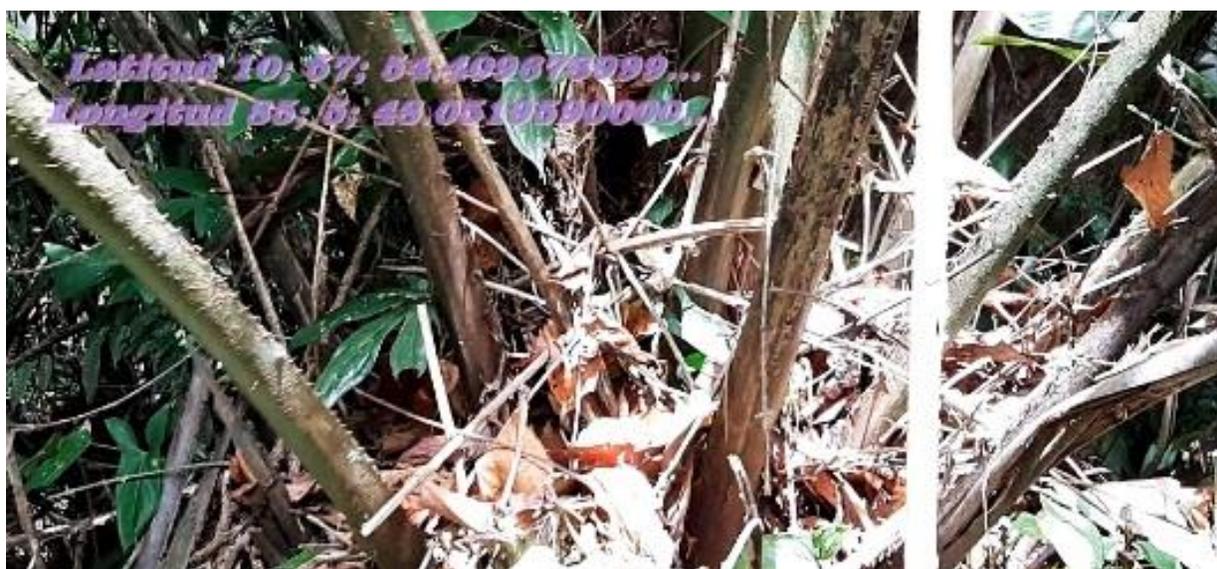
Atravesando un pequeño bosque con variedad de Yolilla y Coquita, visualizamos lo que solía ser el cauce del Río la Patriota. El mismo era alimentado por el Humedal las Camelias, en el pasado fue utilizado como medio de transporte, ya que era navegable y comunicaba a las comunidades de las Pavas y Las Delicias. Actualmente el Río la Patriota se encuentra seco, esta misma área es utilizada para cultivo de frijol y maíz; dentro del área de cultivo se encuentra un pozo artesanal. Además se practica quema controlada y contiene un área extensa de Abacá.

Descripción: Impactos en el Río la Patriota.

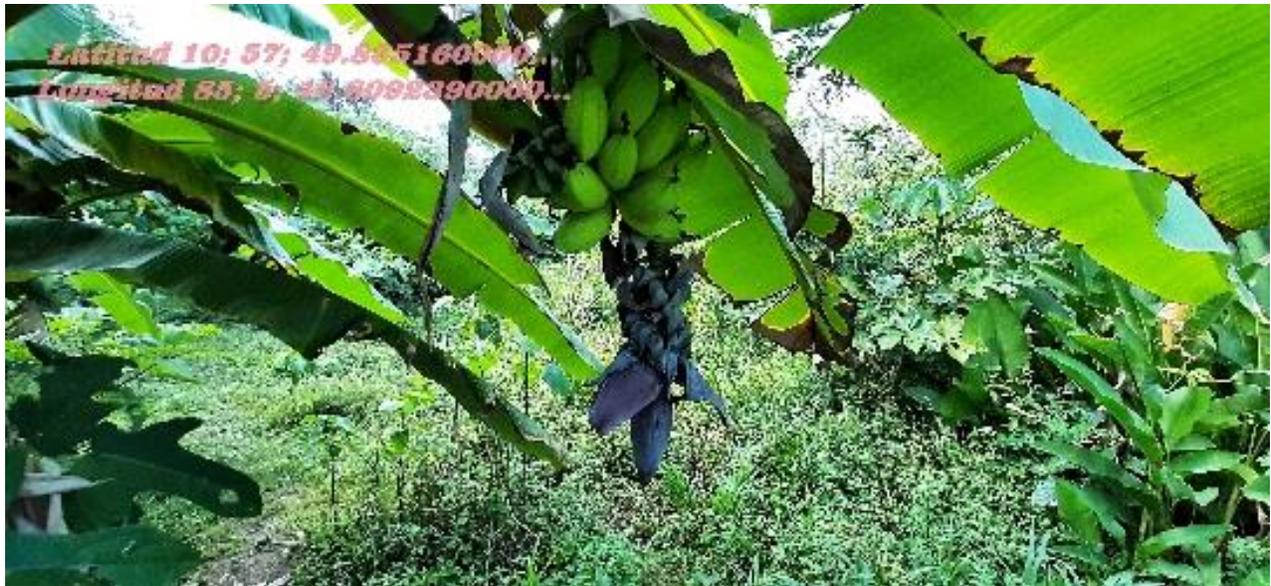
Descripción: Cultivos de Abacá dentro del área del Refugio.

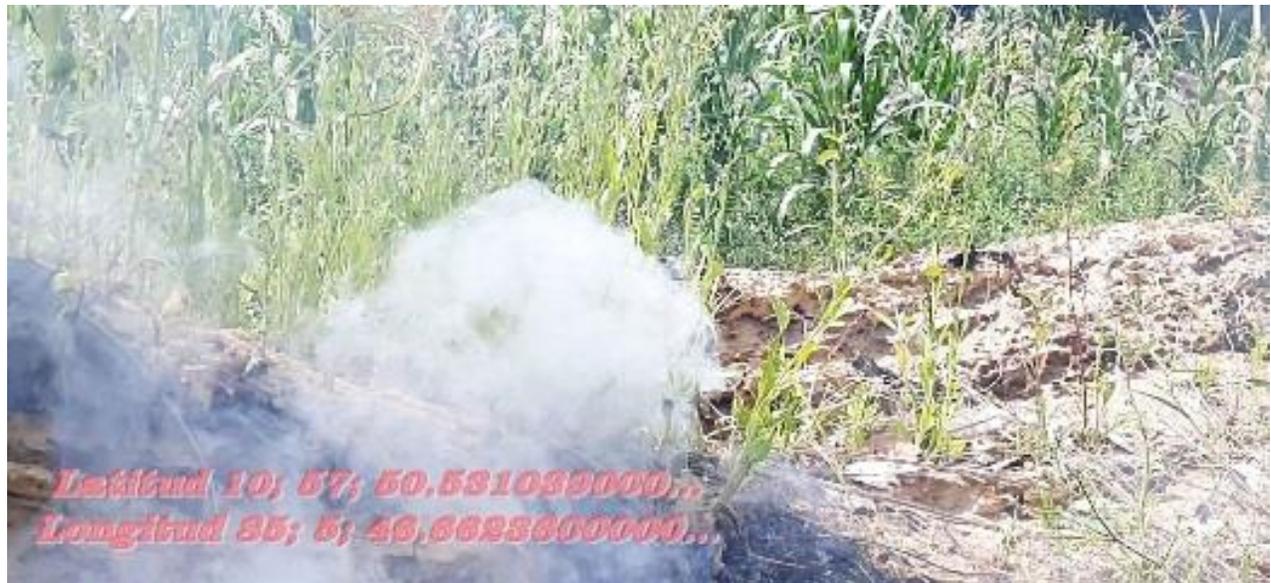
Descripción: Quema controlada que se estaba realizando al momento de la inspección dentro del área del Refugio.

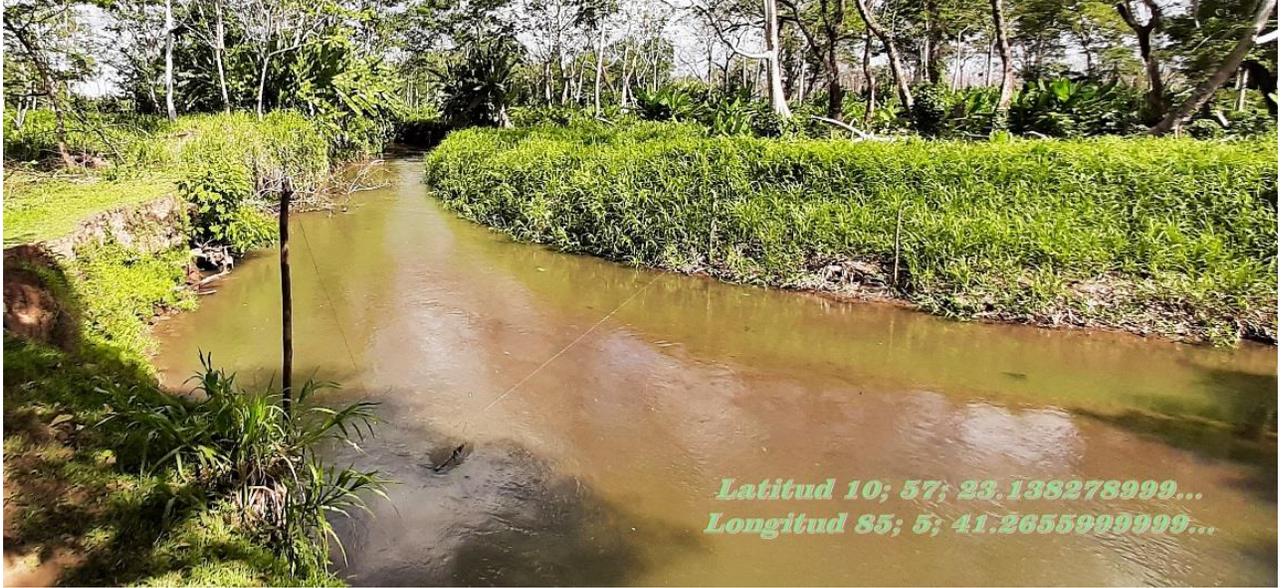
Atravesando un pastizal llegamos a un dique de tierra, situado en el Río Guacalito. Los vecinos aseguran que el punto donde se encuentra el dique fue dragado, generando profundización de sus aguas a más de un metro de su cauce natural; a la vez se observa un ensanchamiento del río que se va erosionado rápidamente por falta de zona de protección.

La única especie acuática observada fue un pequeño pez barbudo y además se visualiza una cerca eléctrica que atraviesa de lado a lado el río, dicho dique impide el riego del Humedal Camelias, desviando el agua y generando inundaciones en la época lluviosa, afectando las comunidades: Las Delicias, La Cruz de Delicias, y el sector de la Argentina.

Descripción: Estado actual del Río Guacalito.

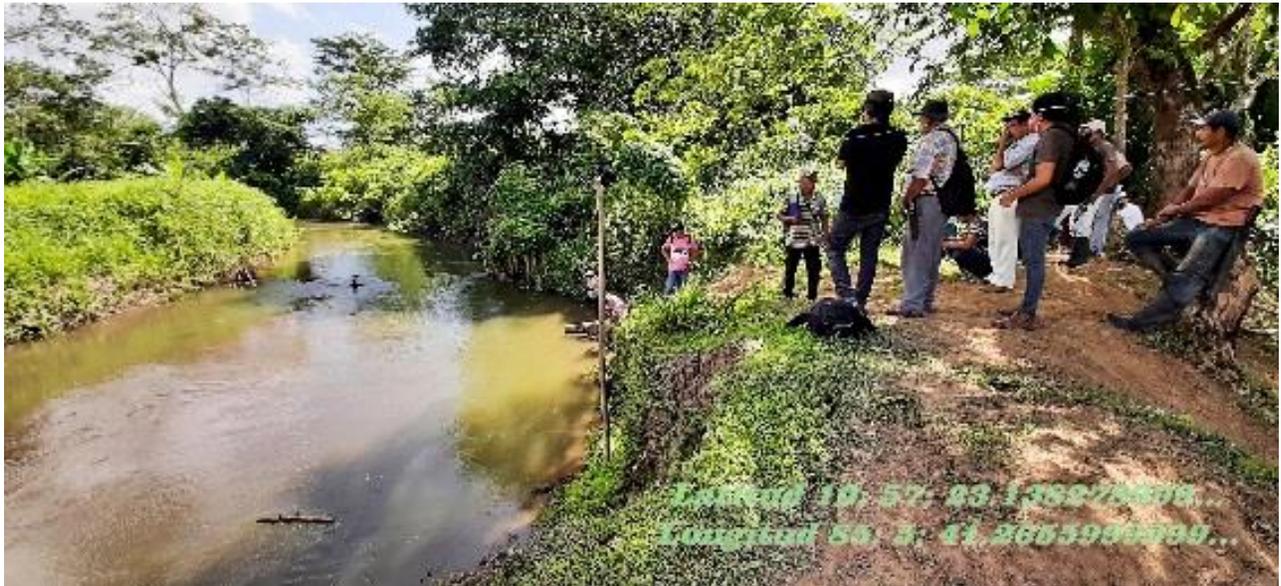
Descripción: Estado actual del Río Guacalito.

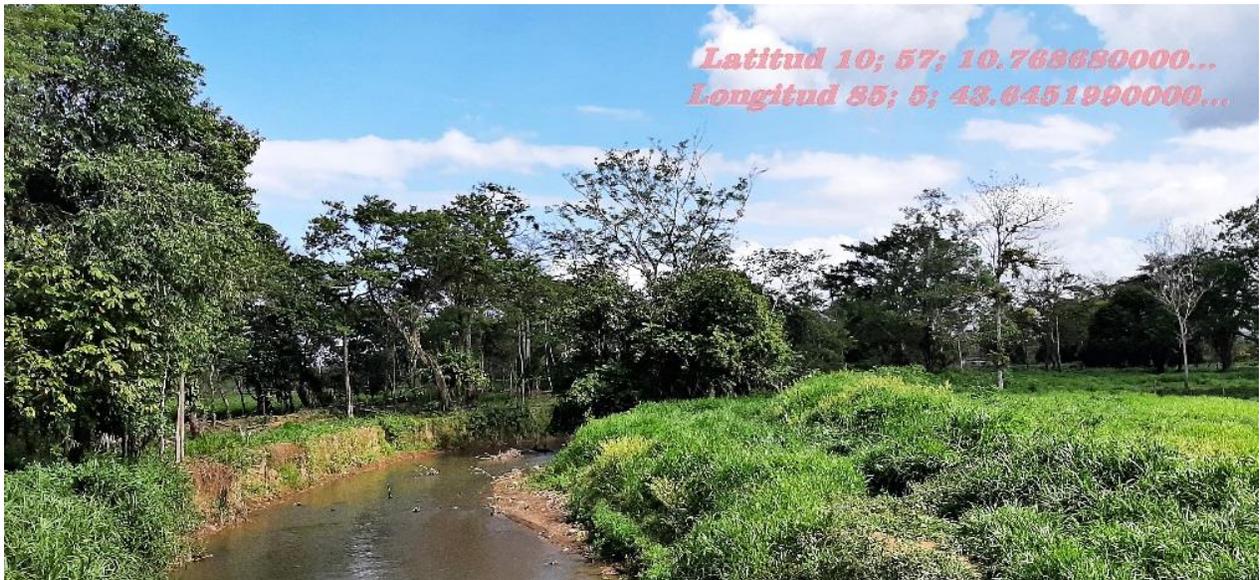
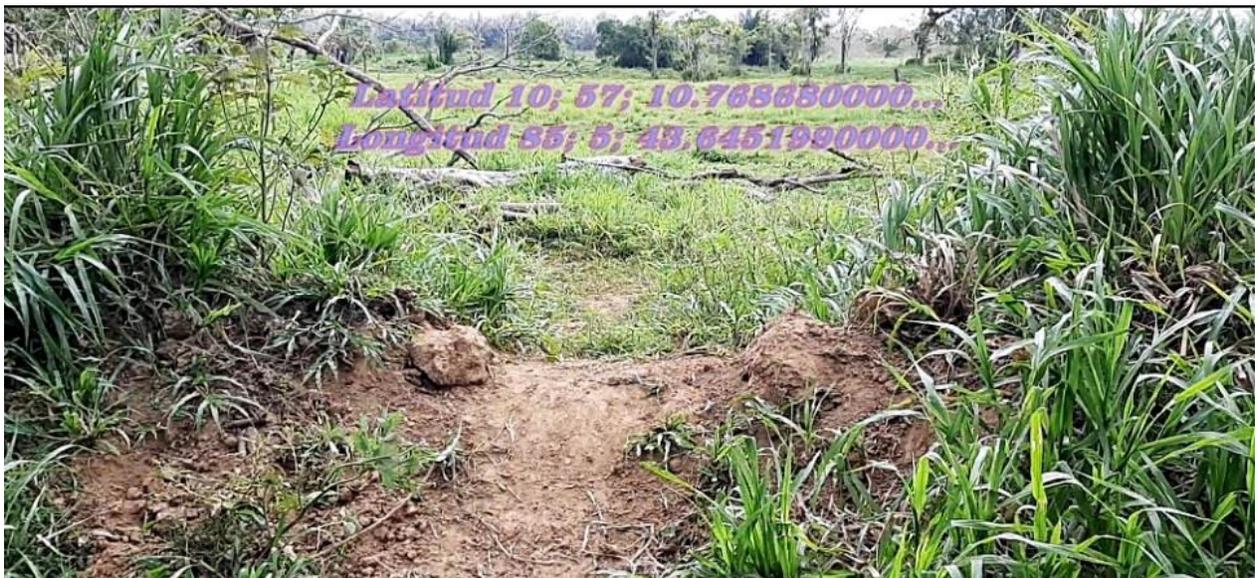
Más adelante río arriba se visualizan más dragados y taludes de tierra que presuntamente fueron financiados por la Comisión Nacional de Emergencia. El área protección se ve afectada por la tala de árboles. Cause poco profundo y ensanchado con presencia de troncos o restos de árboles.
