Inspección ambiental en el cauce del Río Pizote. Sector La Guinea-Birmania-Río Pizote.

Marzo de 2021

2. Informe técnico Ambiental

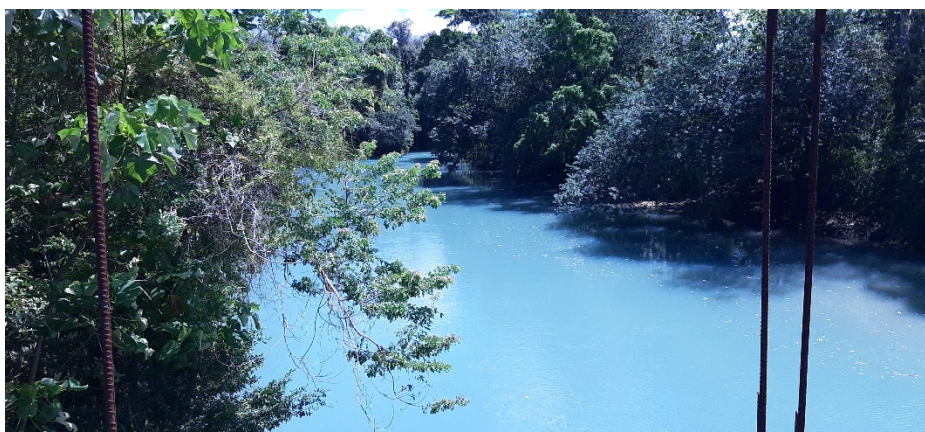
Fotografía 1. Sector puente La Guinea.

El río es ancho y la corriente lenta, se observa acumulación de material en la margen oeste y variedad de troncos atascados principalmente en las orillas. En el área de protección del río, se encuentran árboles de gran tamaño, pero su área es reducida y colinda con fincas altamente deforestadas.

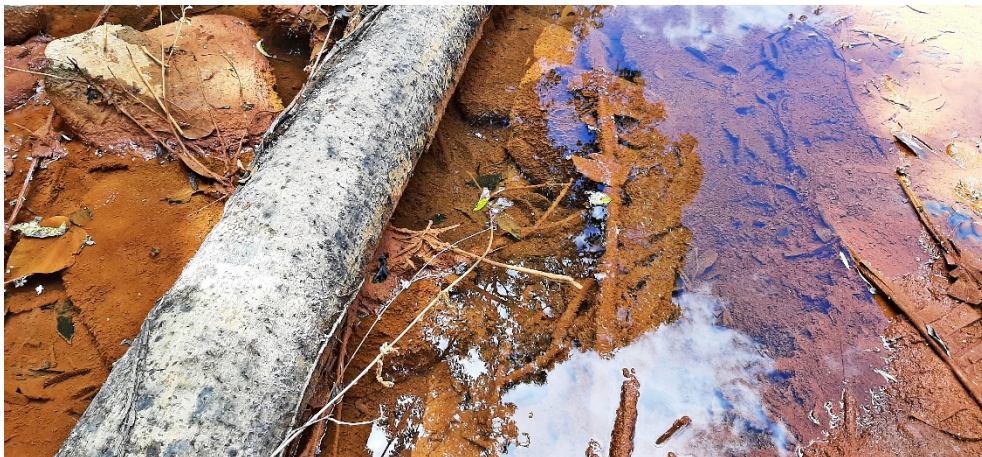
Fotografía 3. Sector La Guinea.

Se observa una zona de abundante material sobre-explotada. Al margen sur se muestra una acumulación importante de material de piedra que genera que la corriente fluya más hacia un lado, generando un acelerado desgaste del paredón. Se observa acumulación de troncos en la ribera del río.

Más arriba de ese mismo sector, se encuentra otra acumulación de material que se extiende por aproximadamente 100 metros de largo, donde a su vez quedó una entrada de agua que provoca estancamiento, decoloración y descomposición de materia orgánica.

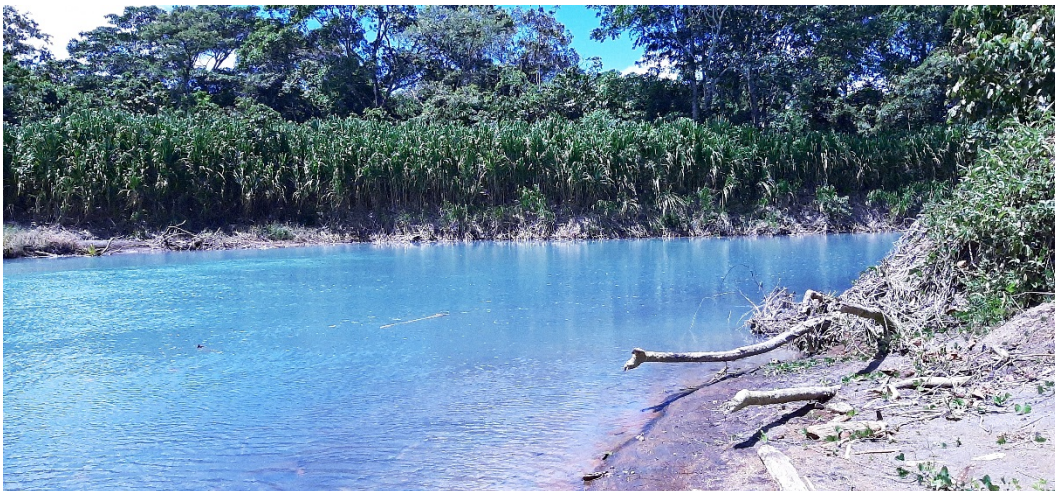
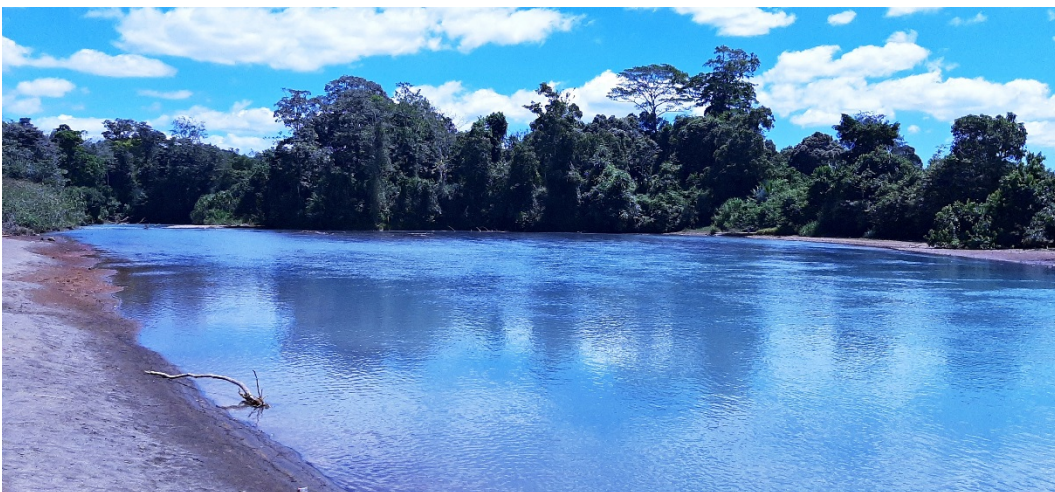
Fotografía 5. Sector La Guinea.

Zona rica en material (arena) pero por sobre-explotación quedaron expuestas raíces de los árboles que ayudan a amarrar la tierra, provocando se haga más ancho y profundo de lo normal. Los vecinos mencionan que antes era común el avistamiento de especies como garrobos, piches, garzas, lagartos, entre otras especies.

El desplazamiento o velocidad de la corriente es lenta, se evidencia profundizaciones irregulares, cambio de coloración del río en diferentes partes de una misma zona. Además, presenta una pequeña extracción que genera acumulación de agua a pocos metros de la zona de extracción.

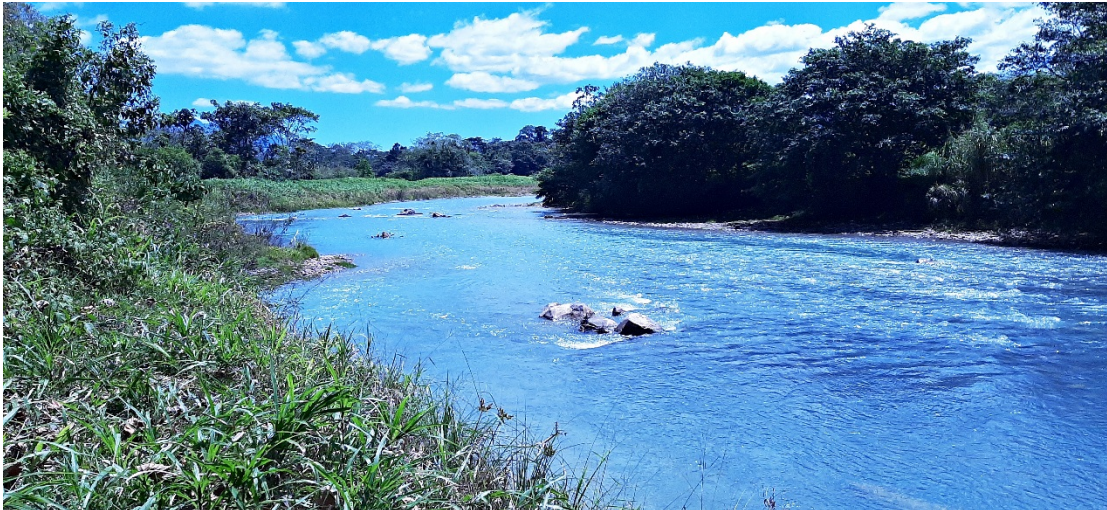
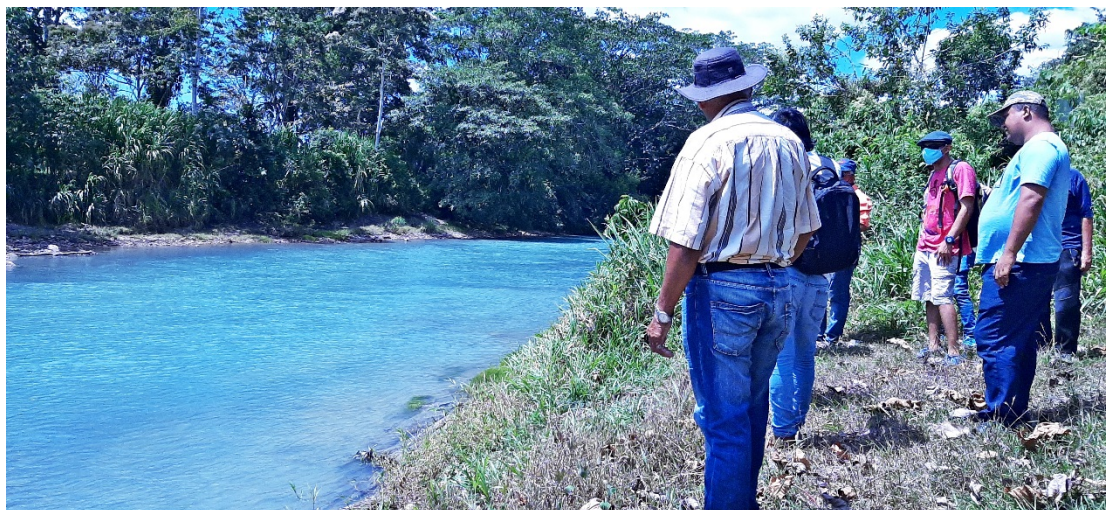
Fotografía 7. Sector de Birmania colindancia entre San José de Upala y Dos Ríos de Upala.

Los vecinos aseguran que el caudal del río estaba por encima de 2 metros sobre el nivel que tiene actualmente. Se observa que gran parte del área de protección ha sido deforestada, piedras grandes dispersas a lo largo y ancho del río y ausencia de material o piedra más pequeña por sobre-explotación. La corriente se muestra más acelerada.

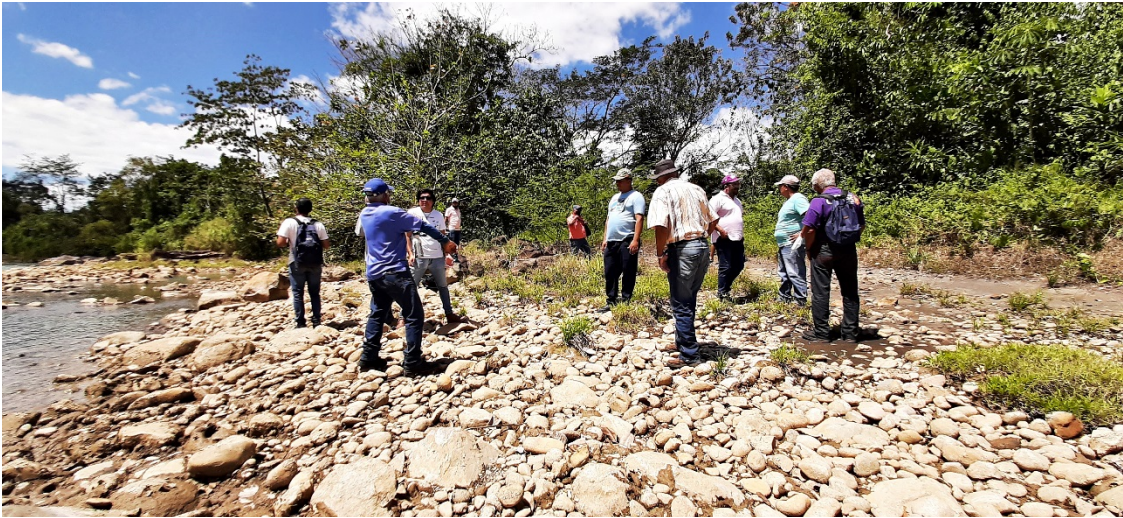
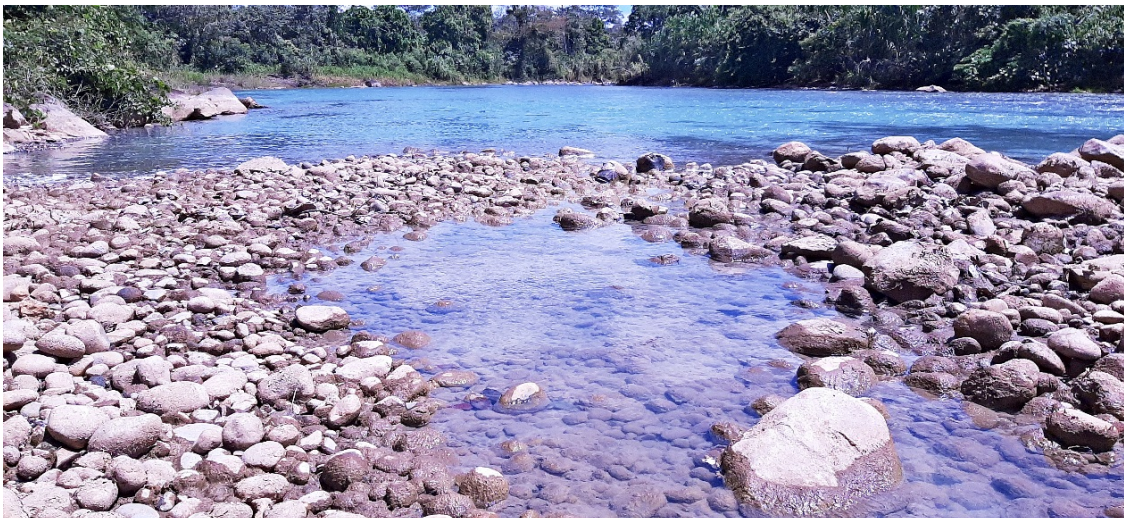
Fotografía 9. Sector de Birmania.

Los vecinos aseguran que antes era común el avistamiento de grandes cantidades de garzas y otras especies de aves. Se observa afectación del cauce y rumbo natural del río por una base utilizada para la extracción de material. La velocidad de la corriente es moderada.

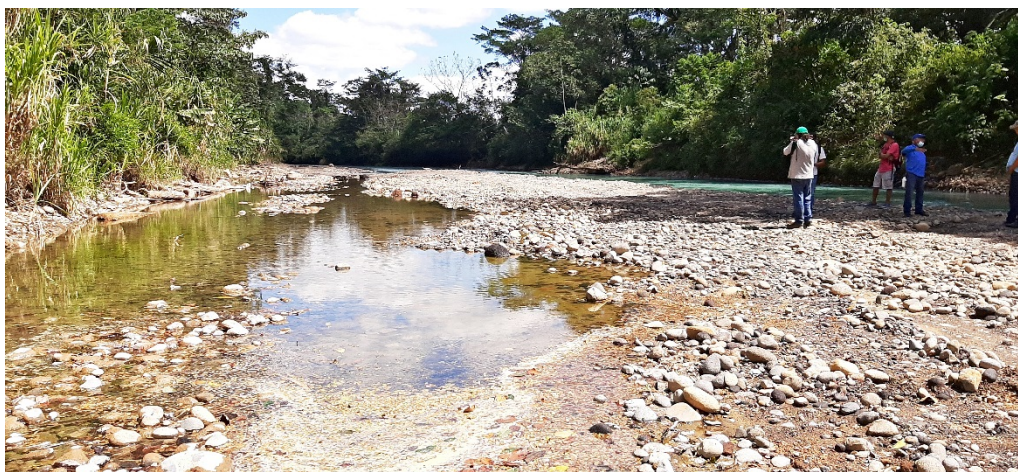
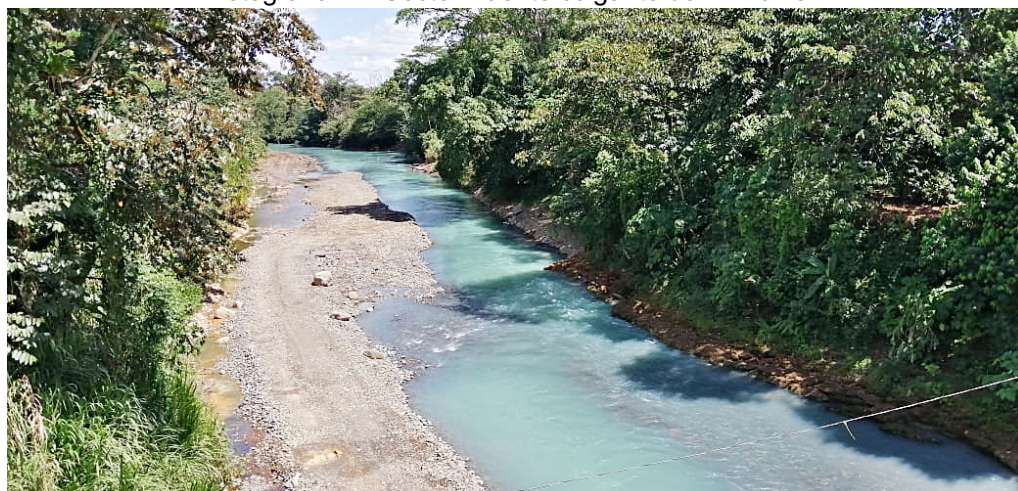
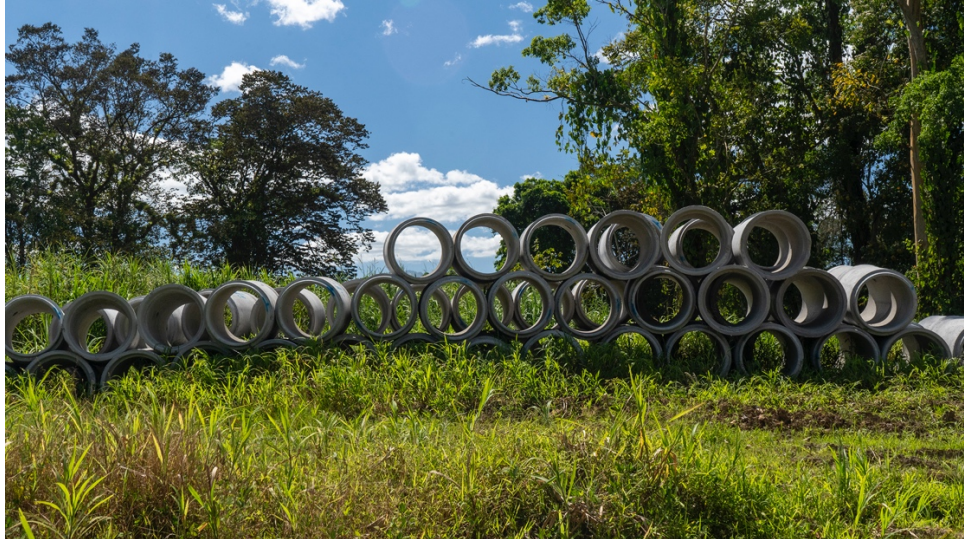
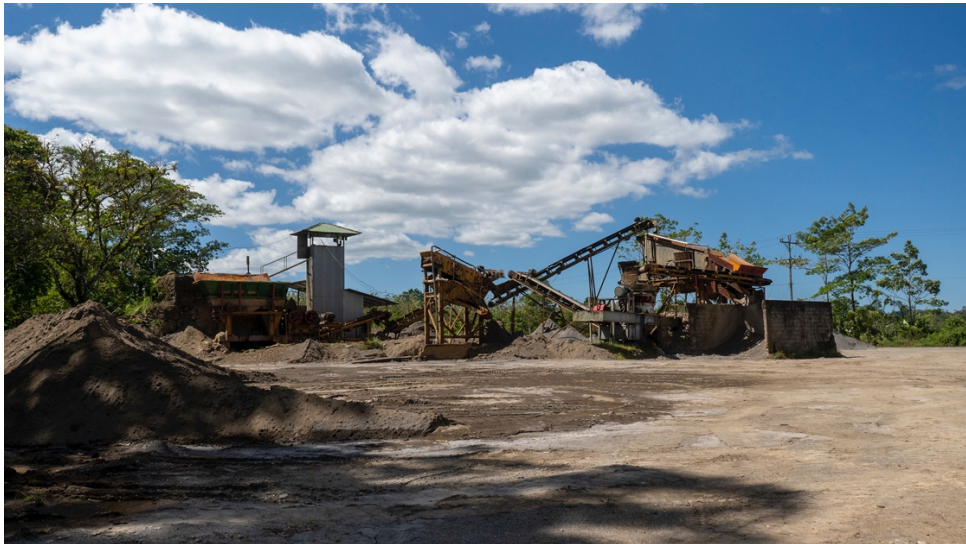
Fotografía 11. Sector Puente colgante de Birmania.

Actualmente más de la mitad del río fue intervenida para la construcción de un camino o calle que utilizan para la extracción de material en el área concesionada. A un lado del camino se observa agua empozada, que no tiene salida, dejando atrapadas a pequeñas especies (aluminas y renacuajos). Además, provoca la proliferación o reproducción de mosquitos y la descomposición de materia orgánica.

Del otro lado de la calle, el río fue profundizado y la angostura generada por la construcción de dicho camino provoca la aceleración de sus aguas. A pocos metros de la zona de protección del río se evidencian alcantarillas y operación de maquinaria pesada.

Debido a lo anterior es necesario que **se suspendan las concesiones** hasta que establezca una evaluación integral del impacto ambiental generado por las mismas y se realice un estudio que determine cual es la situación de riesgo y vulnerabilidad que enfrenta la comunidad de Birmania. Lo anterior con el objetivo de establecer si realmente es viable a la luz de tantos años de impacto ambiental y por la situación de riesgo que estas concesiones sigan operando.

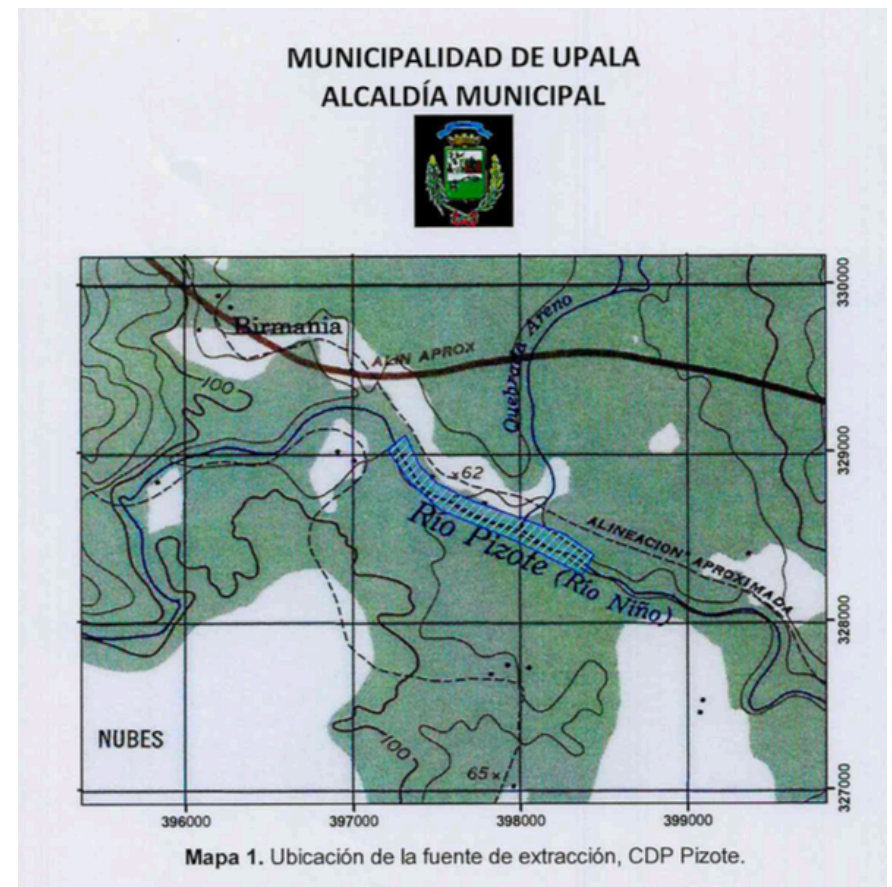
El área a beneficiar se encuentra en la localidad de Birmania, en el límite de los distritos Aguas Claras, San José y Dos Ríos, cantón Upala, de la provincia Alajuela entre las coordenadas Lambert Norte: 397,264.8 E y 329,056.8 N aguas arriba y 399,057.376 E y 328,096.5 N aguas abajo, hoja cartográfica Cacao, escala 1:50 000 del Instituto Geográfico Nacional (Mapa 1).

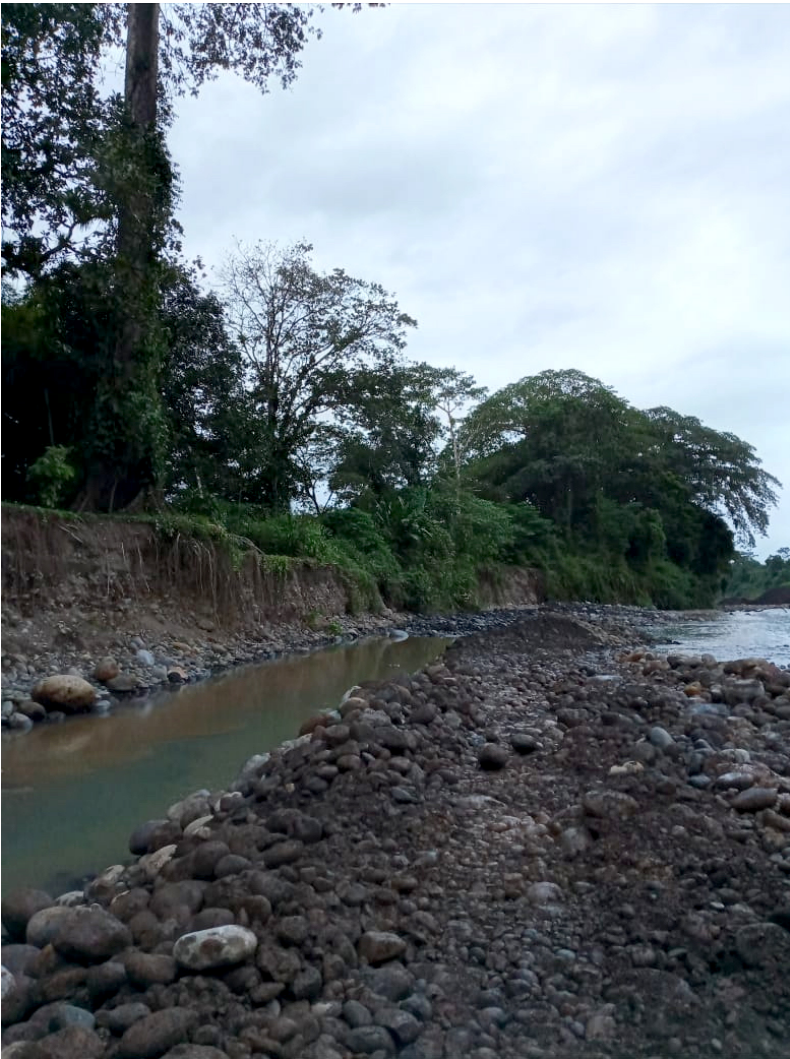
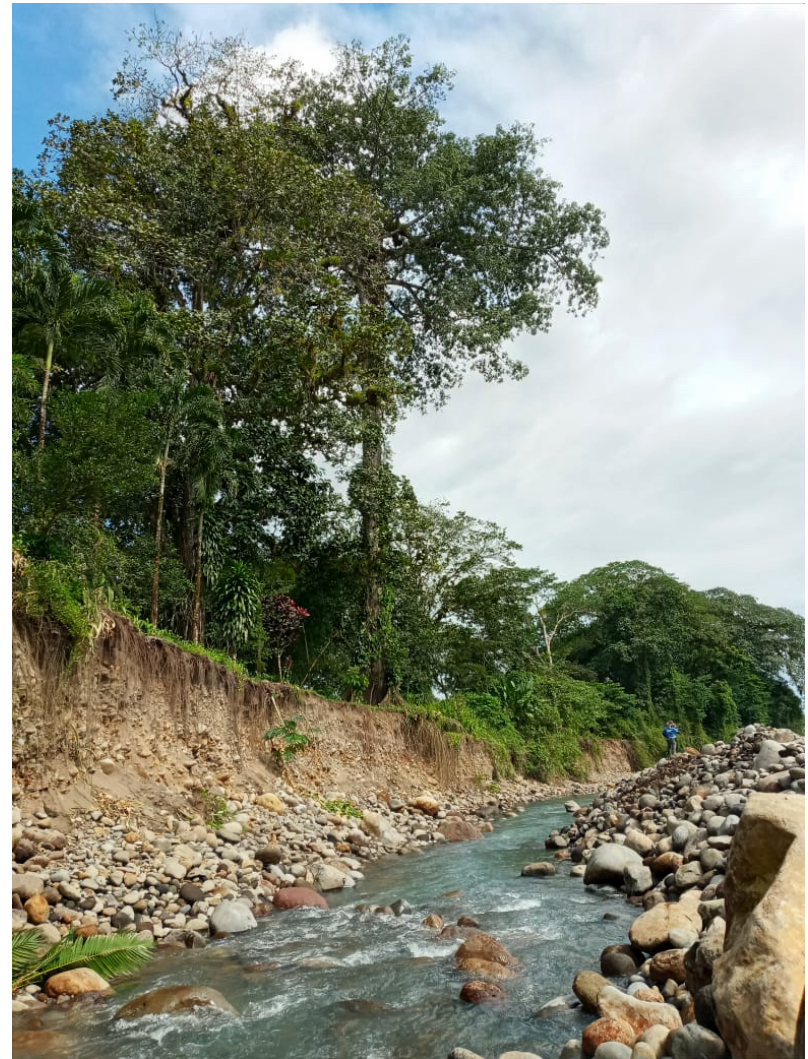
Las siguientes fotografías corresponden al sitio actual, donde se desarrolló la explotación de esta concesión.
