INFORME DE LA INSPECCIÓN EN EL REFUGIO DE VIDA SILVESTRE LAGUNA CAMELIAS

Upala, Costa Rica. 2021

Este informe se deriva de las inspecciones ambientales realizadas por el equipo de la Coordinadora Norte Tierra y Libertad junto con vecinos y vecinas de la comunidad Las Camelias, para registrar los daños ambientales provocados al Refugio Nacional de Vida Silvestre Humedal Las Camelias.

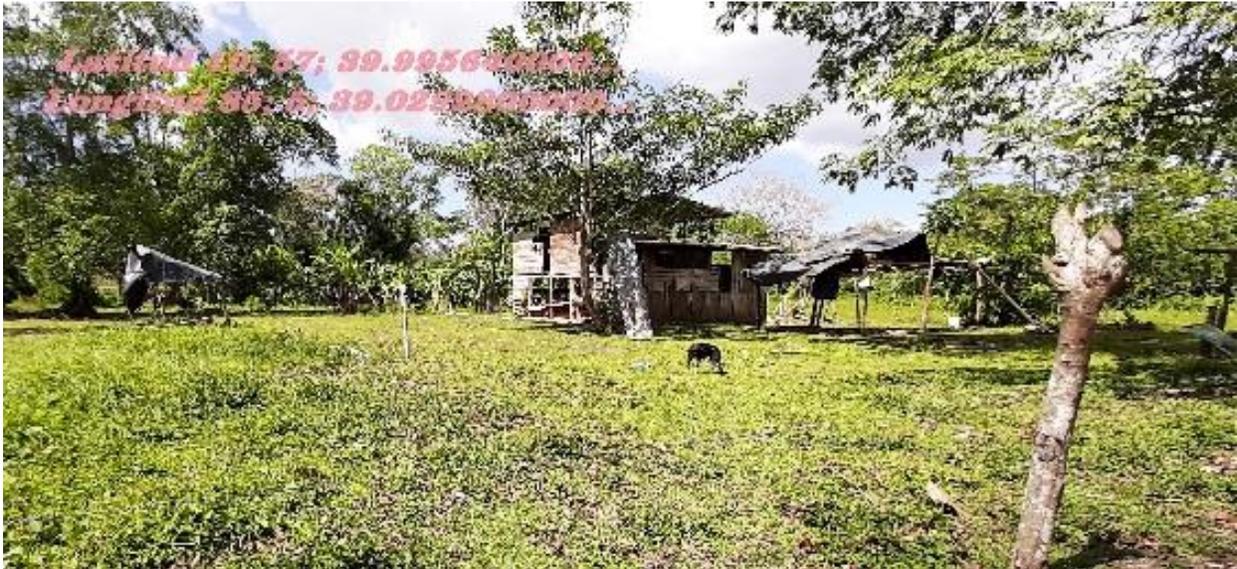
Continuando con la ruta, nos encontramos una casa construida con pilotes de madera rodeada de alambre de púa y variedad de cultivo: (mandarina, caimito, jocote, plátano y cacao).
